## Klappergeräusche von den hinteren Stoßdämpfern

### E36/Z3 roadster/coupé

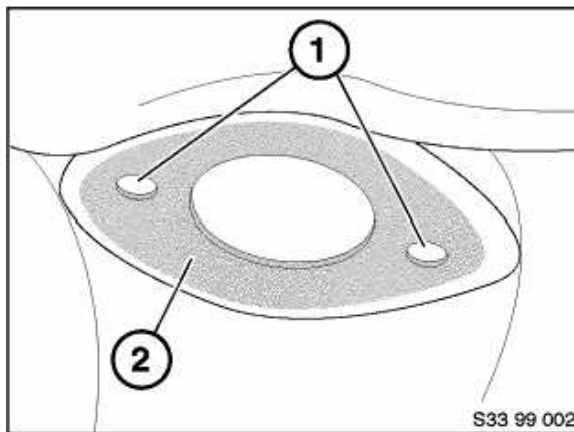
Anlageflächen beider Stützlager an der Karosserie auf Unebenheit überprüfen:

Befinden sich im Bereich der Anlageflächen Stanzgrate (Position 1) oder Schweißperlen (Position 2), so sind diese zu entfernen. Die bearbeiteten Stellen sind mit Rostprimer zu behandeln.

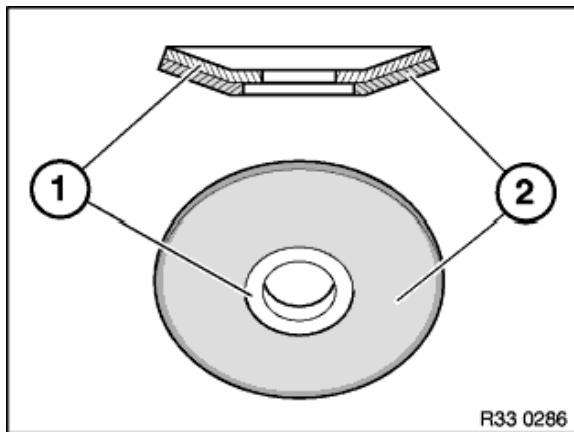
Stützlager auf Einrisse am Stützlagergummi und sonstige Beschädigungen überprüfen, gegebenenfalls Stützlager erneuern.

Unterseite des Gelenktellers (1) reinigen (frei von Staub und Fett).

Schutzfolie von der Dichtscheibe (2) abziehen und diese mittig auf den Gelenkteller (1) aufkleben.

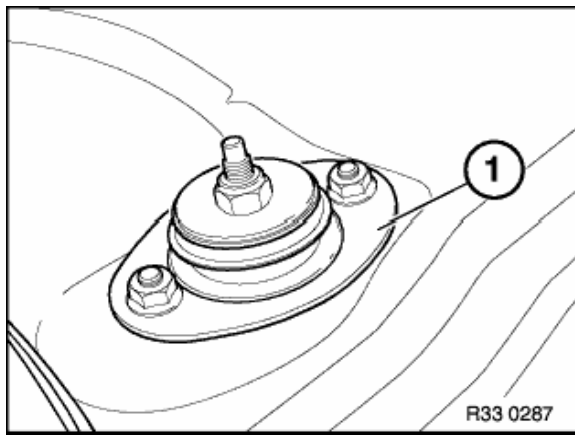
Ab Produktion 10/98 ist die Stoßdämpferauflagefläche gewölbt ausgeführt. Die Versteifungsplatte darf ab diesem Produktionsdatum nicht verbaut werden, da sonst wieder Geräusche auftreten können.

An Fahrzeugen bis Produktion 09/98 muß zusätzlich je Stoßdämpfer eine Versteifungsplatte (1) eingebaut werden.

Die Bohrung und die Außenkontur der Versteifungsplatte sind auf einer Seite mit einer Fase versehen. Die Versteifungsplatte muß mit der Fase nach unten eingebaut werden.
