Vier Jahreszeiten

Frühling, Sommer, Herbst und Reifenwechsel – der Z3 ist ein Ganzjahres-Roadster. Wir fuhren den BMW-Sportwagen mit dem 192 PS-Motor über 100 000 Kilometer im Dauertest.

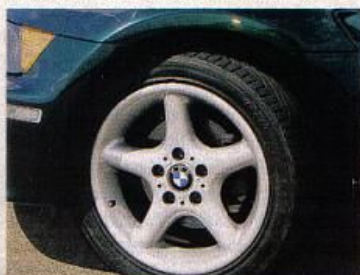
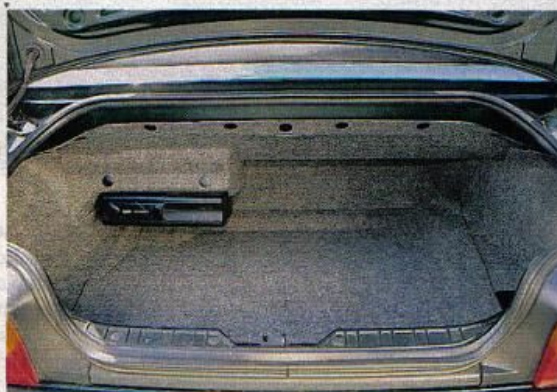
Das einfache **WINDSCHOTT** zum Aufspannen erledigte seinen Job gut. Die **17 ZOLL-RÄDER** wirkten imposant, zogen jedoch mit ihrem schlechten Geradeauslauf Kritik auf sich

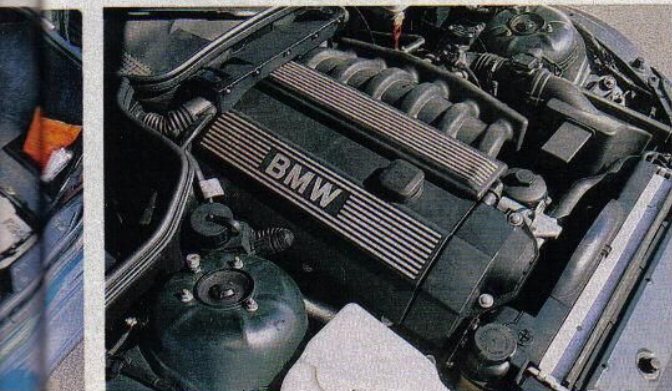
Der untadelige **REIHEN-SECHSZYLINDER** ist das Herz des Z3. Auf dem Prüfstand verfehlte er beide Male seine Nennleistung knapp – allerdings machte ihm bei der Abschlussmessung extreme Hitze zu schaffen

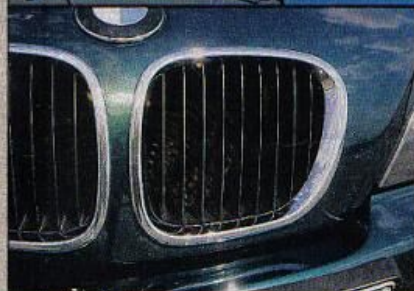
Die Klarlack-Abplatzter am Bug sind nicht normal, aber wir haben keine Hinweise auf ähnliche Probleme. Beim Spiegelsockel treten in Kundenhand vereinzelt ähnliche Probleme wie bei Ihnen auf – wahrscheinlich wurde der Untergrund nicht ausreichend vorbehandelt.

LACK AB 1: UM DIE NIERE PLATZTE
DER DECKLACK WEG. HINZU KAMEN
DIVERSE STEINSCHLAGSCHÄDEN

Als enttäuschend empfanden wir die Lackqualität. Rund um die Niere platzte der Klarlack in fingernagelgroßen Fetzen ab. Am rechten Außenspiegelsockel, einem Aluminiumteil, brach ein dicker Placken auf – Folge schlechter Untergrund-Vorbereitung. Die klobigen Außenspiegel lieferten ohnehin kein gutes Bild und störten das nostalgische Design, ähnlich wie die Klapptürgriffe. Schade, denn der Z3, hinter dem Mercedes SLK die Nummer zwei am deutschen Roadster-Markt, wirkt optisch noch immer frisch.

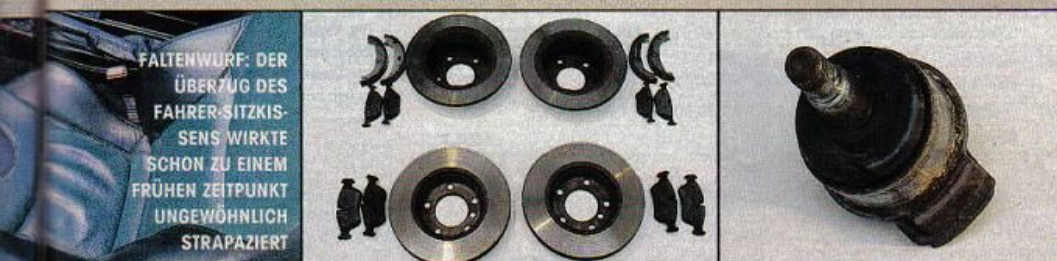
Bei unseren Kunden sind solche Probleme nicht überproportional vertreten. Bei den Haarrissen in Ihrem Fall vermuten wir einen Materialfehler, der möglicherweise im Gussprozess entstanden ist.

Überrascht aber waren wir, als bei km-Stand 103 601 die vorderen wie die hinteren Scheiben erneut fällig waren – alle vier wiesen hitze-

bedingte Haarrisse auf. Hinzu kamen beidseits verschlissene Spurstangenköpfe und Handbremsbacken sowie eine Fahrzeugvermessung (Ergebnis: alles im Lot) für 1199 Mark Gesamtkosten. Zwei neue Standlichtbirnen und eine große Inspektion kosteten weitere 752 Mark. Der Posten ist in unserer Tabelle nicht enthalten, weil er unmittelbar nach Testende anfiel.

RISSE: KURZ NACH TESTENDE WAREN ALLE VIER BREMSSCHEIBEN SAMT BELÄGEN ZU ERNEUERN
