Verdeck nicht wasserdicht

E36 / Z3

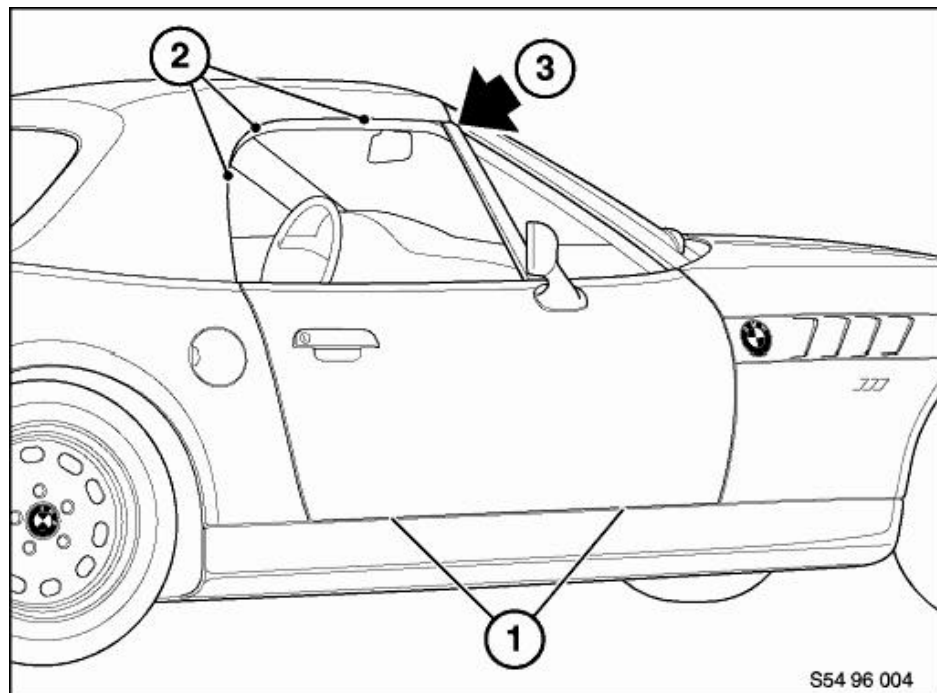
Beanstandung: Wasser dringt zwischen Verdeck und Türscheibe ins Fahrzeuginnere.

Ursache: Die Zuordnung Verdeckrahmendichtung zur Türscheibe ist nicht korrekt.

- a) Undichtigkeiten zwischen Verdeckrahmendichtung und Türscheibe.
 - Türscheiben-Höheneinstellung prüfen, ggf. korrigieren. Höhe und Anpreßdruck sind über die Einstellschrauben an der Türe unten zu korrigieren (siehe Abbildung, Position (1)).
 - Verdeckrahmendichtungen neu positionieren. Gegebenenfalls können zwischen Schiene und Verdeckrahmen Beilagscheiben untergelegt werden (siehe Abbildung, Position (2)).
- b) Undichtigkeiten am Windlauf oben.
 - Dichtung mit Terostat unterfüttern (siehe Abbildung, Position (3)).
 - Nachspannen der Verdeckverriegelungshaken.
 - Alle Verdeckdichtungen unbedingt mit Gummipflegemittel einfetten.
