Vier Jahreszeiten

Frühling, Sommer, Herbst und Reifenwechsel – der Z3 ist ein Ganzjahres-Roadster. Wir fuhren den BMW-Sportwagen mit dem 192 PS-Motor über 100 000 Kilometer im Dauertest.

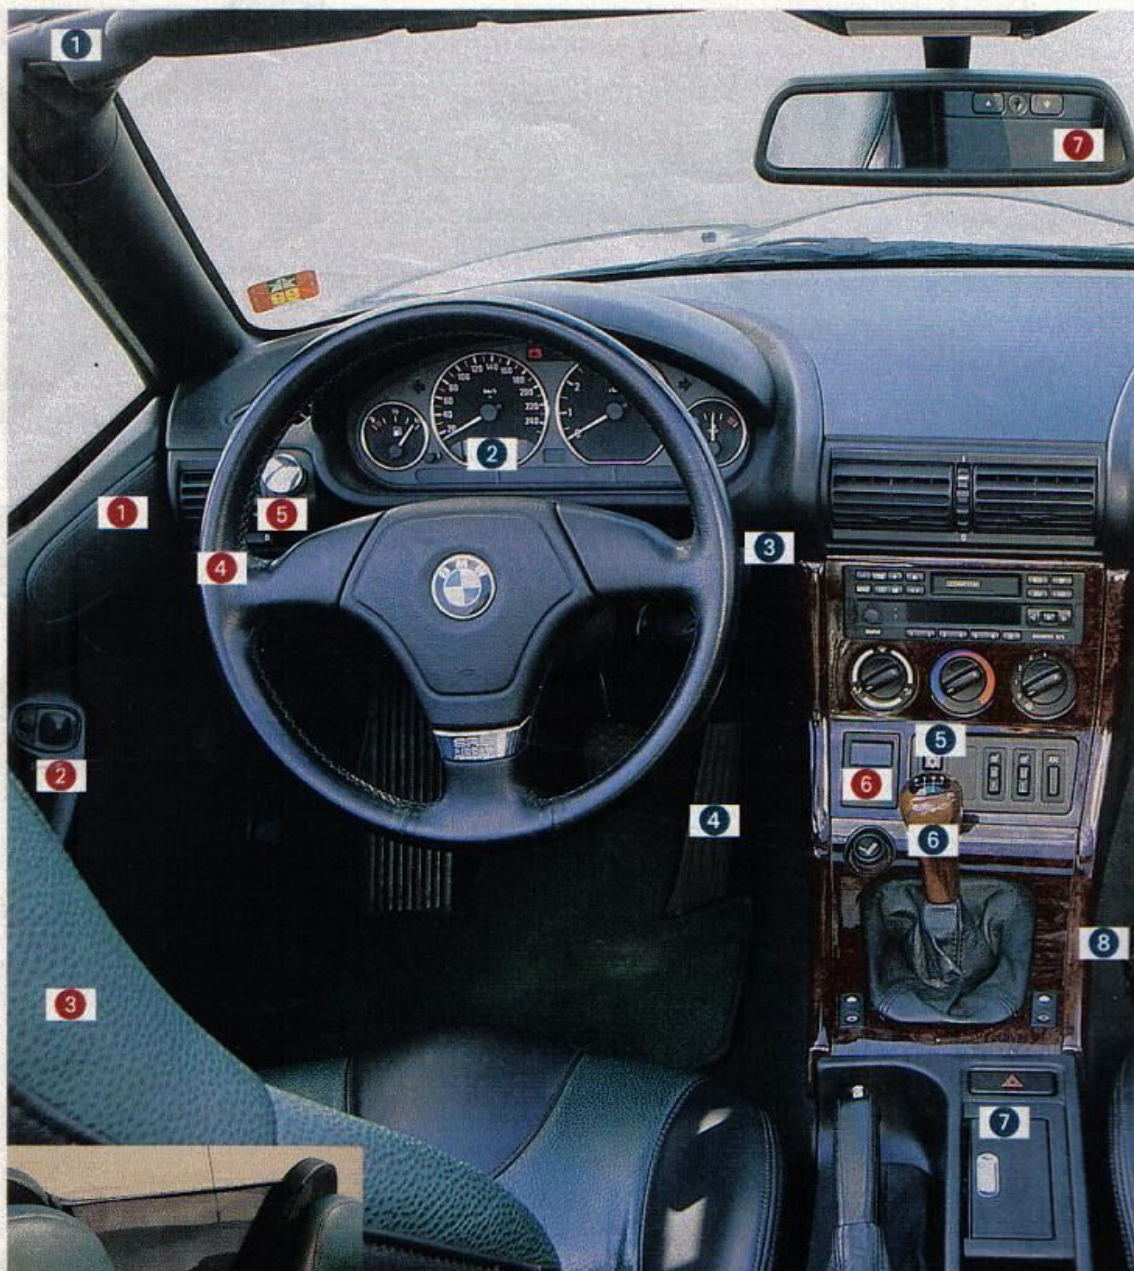
Gute Details

- 1 Mechanik für Verdeckentriegelung extrem schnell bedienbar
- 2 Instrumente leicht ablesbar
- 3 Lenkstockhebel gut platziert, insgesamt gute Ergonomie
- 4 Pedalerie gut angeordnet
- 5 Heizung und Klimatisierung sehr wirksam, allerdings zu hell beleuchtete Schalter
- 6 Schaltknüppel griffgünstig platziert
- 7 Warnblinkschalter sehr groß und tastsicher platziert
- 8 Ablagenetz gut für Bordbuch geeignet
- 9 Bodenteppiche solide und zuverlässig verankert

Schlechte Details

- 1 Stereo-Lautsprecher mit mäßigem Klang
- 2 Spiegelumsteller ungünstig platziert
- 3 Sitzlängsverstellbereich zu kurz, integrierte Kopfstützen für Große kaum ausreichend
- 4 Lenksäule starr, Lenkrad zu groß, Kranz abgegriffen
- 5 Schalter für Nebelleuchten versteckt platziert
- 6 Bordcomputer-Display mit Zeituhr-Funktion schlecht ablesbar
- 7 Innenspiegel zu groß, stört stark im Sichtfeld
- 8 Handschuhfach mit Defekt am Schloss; klein und unbeleuchtet; Türlaschen zu klein, Staufächer in der Rückwand außerhalb des Griffbereichs
- 9 Beifahrer-Airbag nicht abschaltbar

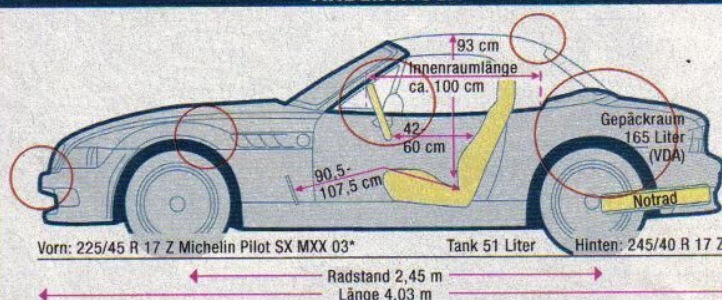
ÄNDERUNGEN

Beim Facelift im April 99 wurde der Z3 wie folgt verbessert: Retuschen an der Karosserie, neue Lackfarben, Tankdeckel in der Zentralverriegelung; Hinterachse vom Sechszylinder für alle Varianten, DSC Option; zweilagiges Verdeck, weichere Persenning; modifizierte Mittelkonsole und Blenden, kleineres Lenkrad, zweistufiger Fahrer-Airbag; Zweiliter-Sechszylinder.

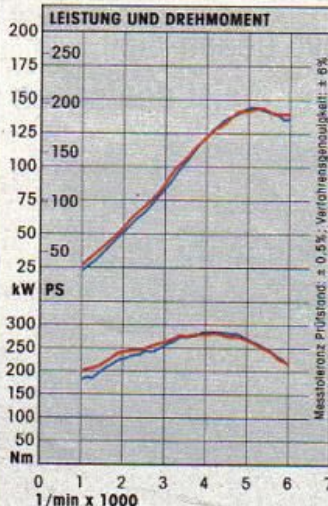
Anfangsmessung

Spitze	218 km/h
0 - 100 km/h	7,1 s
Motorleistung ermittelt auf Bosch-Prüfstand FLA 203 - Messbedingungen am 16. 4. 1998. Temperatur 31°, Luftdruck 967 hpa - Am 24. 6. 1999: Temperatur 38°, Luftdruck 992 hpa.

Bei km-Stand 12 897
Leistung: 138 kW (188 PS) bei 5250/min
Max. Drehmoment: 274 Nm bei 4200/min
